CVO GENT

# KWALITEITSONDERZOEK

SAMIR ASGHIR

Schooljaar 2023-2024

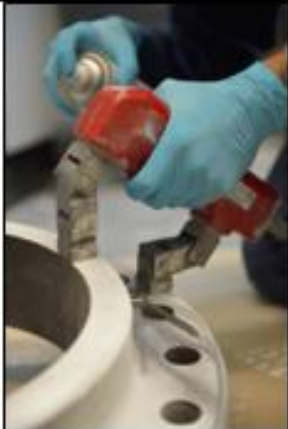
Oppervlaktemethodes = detecteren van fouten die zich aan het oppervlak bevinden en die "open" zijn.		
Visueel Testen (VT)	Penetrant Testen (PT)	Magnetisch Testen (MT)
Deze methode wordt bij elk onderzoek toegepast. Hiermee wordt de oppervlakte van de lasverbinding <u>met het oog</u> beoordeeld. De voorwaarde om een imperfectie te kunnen detecteren is dat deze in verbinding staat met het buitenoppervlak.	Een niet-destructieve onderzoeksmethode ter beoordeling van het oppervlak van een lasverbinding. Geschikt voor alle metalen.  <u>Nadeel:</u> wachttijden tijdens de verschillende stappen van het onderzoeksproces.	Een niet-destructieve onderzoeksmethode ter beoordeling van het oppervlak van een lasverbinding.  <u>Nadeel:</u> alleen geschikt voor metalen die magnetiseerbaar zijn, dus níét voor aluminium en austenitisch roestvast staal (300 series: 304, 316, ...) want die zijn niet magnetisch.  Voordeel: ook fouten net onder het oppervlak kunnen nog gedetecteerd worden, sneller dan PT.

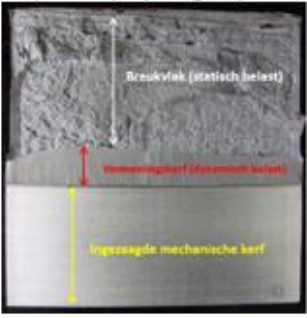
<p>Taai of bros materiaal (meestal bij lagere temperaturen) = <b>IMPACT STERKTE (STOOTBELASTING) bij lagere temperatuur</b></p>
<p>Elastische kerftaaiheidsproef of plastische CTOD (Crack Tip Opening Displacement)</p>

<p>Wat is de weerstand van het materiaal bij de aanwezigheid van een scheur (meestal bij lagere temperaturen)? Wanneer zal het stuk falen? = <b>STATISCHE BELASTING indien scheur aanwezig en lagere temperatuur</b></p>

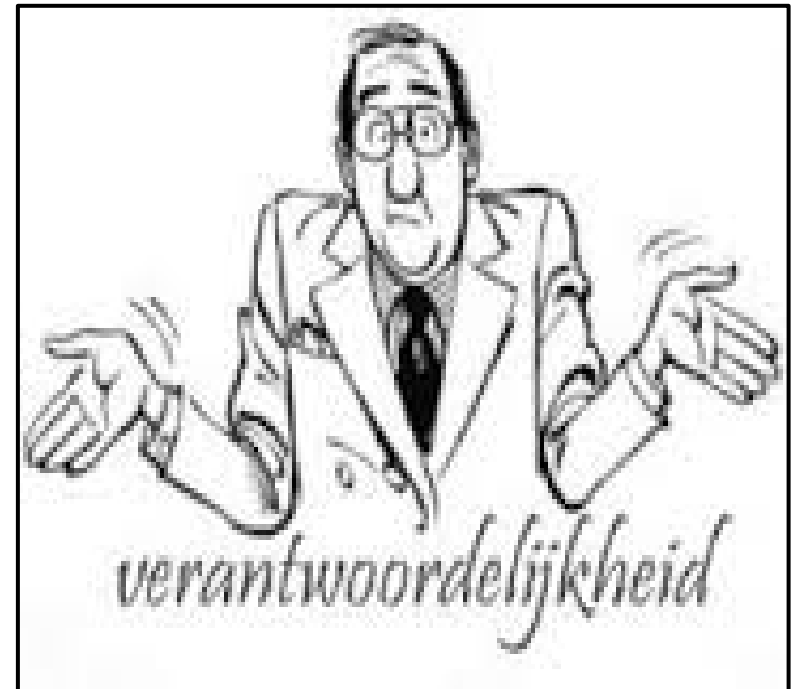
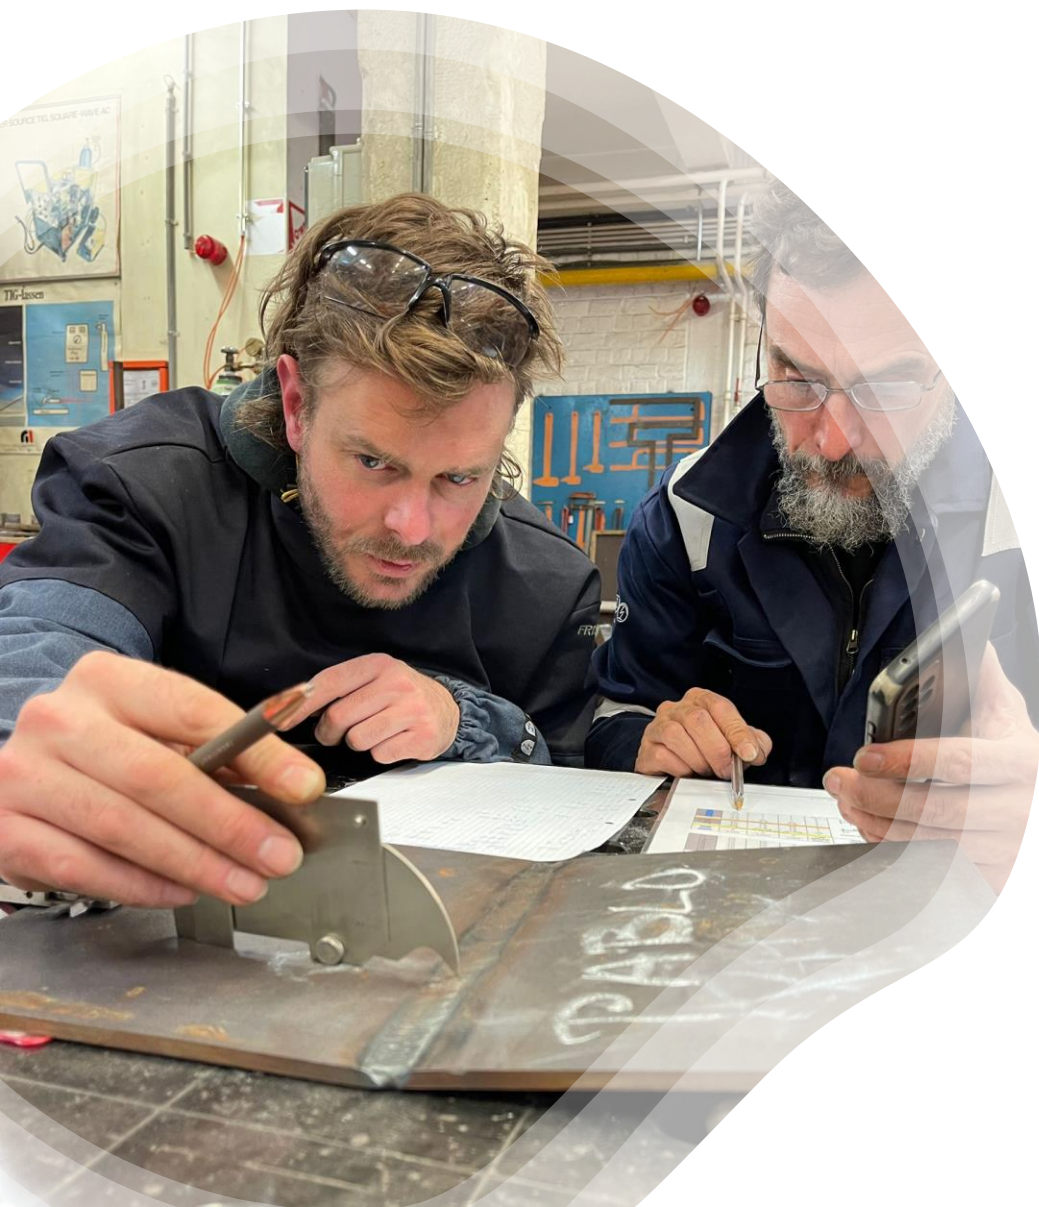
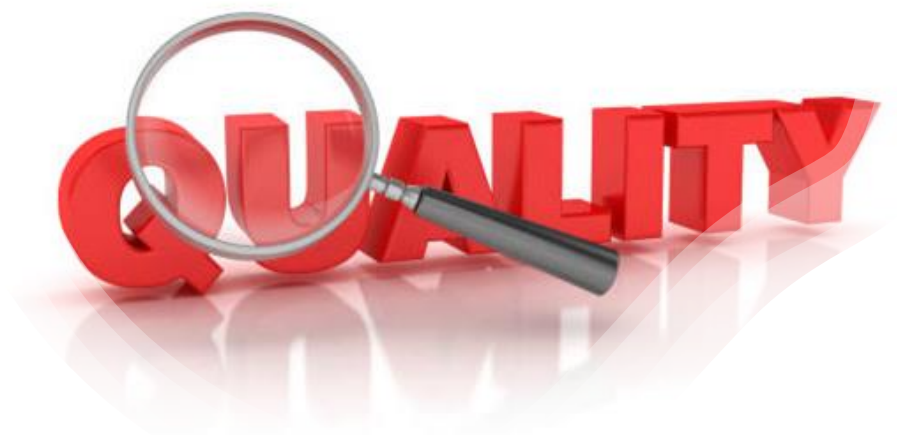
Nummer imperfectie in ISO 5817	Naam imperfectie	Nummer imperfectie in ISO 6520-1	Figuur imperfectie	Foto imperfectie
1.1	Scheur	101 / 102		
1.2	Kraterscheur	104		
1.3	oppervlakteporie	2017		
1.4	eindkrater	2025		
1.5	bindingsfout	4013		
1.6	onvolkomen doorlassing in de grondlaag	4021		
1.7	Doorlopende/ onderbroken inkarteling	5011/5012

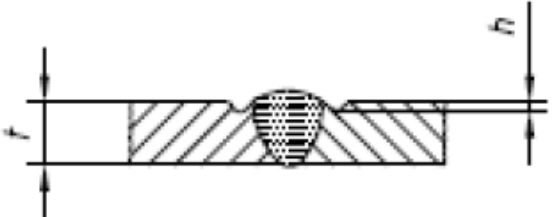
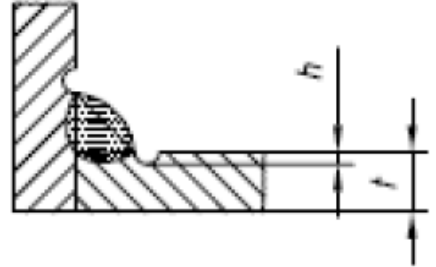
No	Referentie ISO 6520	Vastgestelde lasfouten of onvolkomenheden bij het inspecteren van het stuk	EN1090 -2 (§7.6)	EXC1	EXC2	EXC3	EXC4
			EN ISO 5817	D	D	B	B (e)
1.7	5011 5012

<b>Inkarteling</b> <b>(continu of onderbroken)</b> Geleidelijke overgang wordt vereist

<b>t ≥ 0,5 tot en met 3mm</b>				
			<b>t</b>	<b>h<sub>max</sub> (a)</b>	<b>h<sub>max</sub> (a)</b>	<b>h<sub>max</sub></b>	<b>h<sub>max</sub></b>
			0,5	0,1	0,1	NT	NT
			1	0,2	0,2	NT	NT
			2	0,4	0,4	NT	NT
			3	0,6	0,6	NT	NT
			<b>t &gt; 3mm</b>				
			<b>t</b>	<b>h<sub>max</sub></b>	<b>h<sub>max</sub></b>	<b>h<sub>max</sub></b>	<b>h<sub>max</sub></b>
			4	0,8	0,8	0,2	0,2
			5	1	1	0,25	0,25
			6	1	1	0,3	0,3
			7	1	1	0,35	0,35
			8	1	1	0,4	0,4
≥ 10	1	1	0,5	0,5

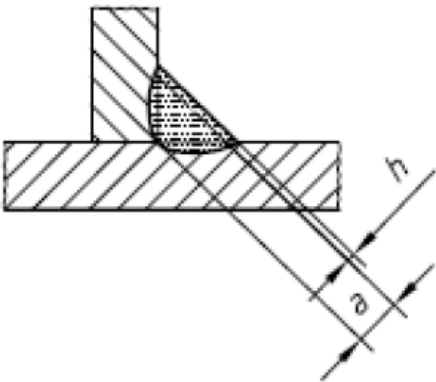
1.21	5214

<b>Overmatige keeldikte</b> De werkelijke keelhoogte (=a+h) van een hoeklas is te groot in verhouding tot de gewenste keelhoogte (=a) $h = a_{\text{gemeten}} - a_{\text{tekening}}$ met a = keelhoogte (zie p18, §12)

<b>Waar keelhoogte opmeten? (zie p18, §12)</b>	<b><math>t \geq 0,5 \text{ mm}</math></b>				
			<b>a</b>	<b>a<sub>max</sub></b>	<b>a<sub>max</sub></b>	<b>a<sub>max</sub></b>	<b>a<sub>max</sub></b>
			3	<b>Geen limiet</b>	4,6	4,45	4,45
			4		5,8	5,6	5,6
			5		7	6,75	6,75
			6		8,2	7,9	7,9
			7		9,4	9,05	9,05
			8		10,6	10,2	10,2
			9		11,8	11,35	11,35
			10		13	12,5	12,5
			11		14,2	13,65	13,65
			12		15,4	14,8	14,8
			13		16,6	15,95	15,95
			14		17,8	17	17
			15		19	18	18
			16		20	19	19
			17		21	20	20
			18		22	21	21
			19		23	22	22
			≥ 20		24	23	23

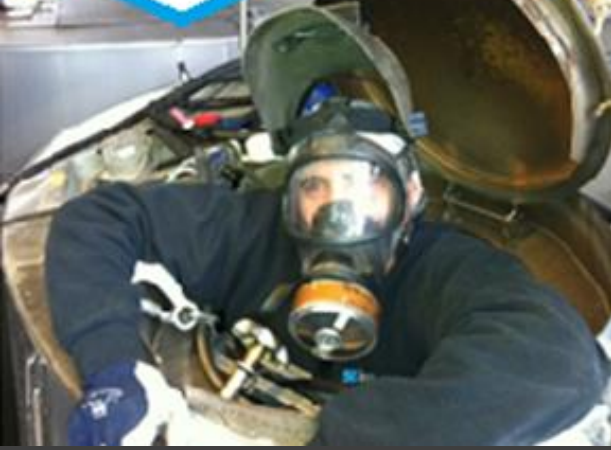
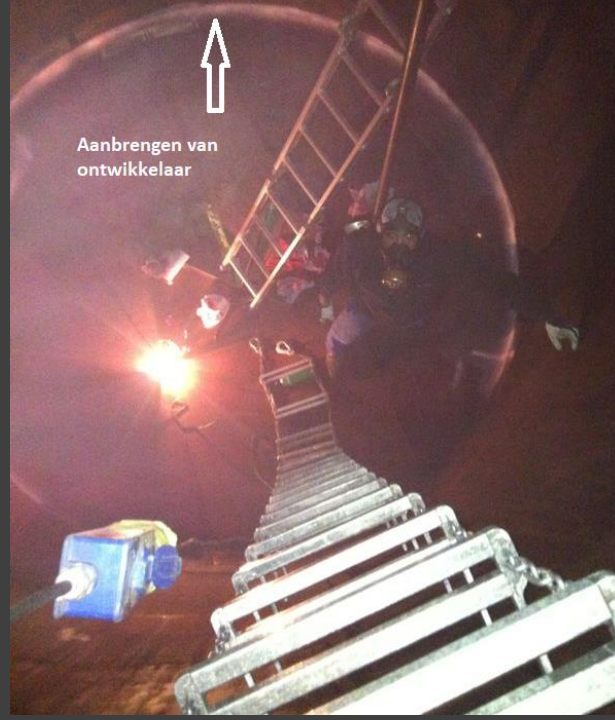
Lassen van nieuwe bodem aan rvs tank (voedingindustrie)
